ELECCIÓN CORRECTA DEL ACERO PARA MOLDES

PAUL BRITTON

Vice President
INTERNATIONAL MOLD STEEL, INC.

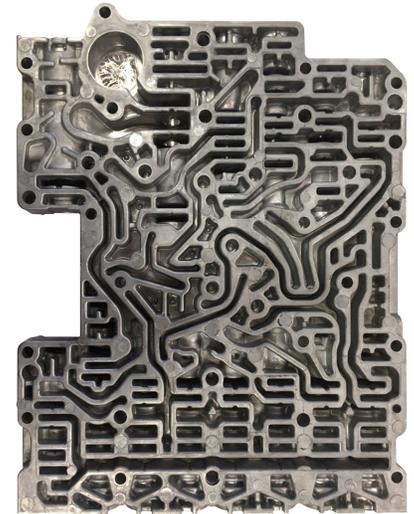
Un cliente se nos acercó para ver si podíamos ayudarlo con la situación en la que se encontraba su molde. El material original elegido para este trabajo era un típico H-13. Su nivel de producción estaba en 900-1400 inyecciones al día en esos moldes. Los moldes originales en H-13 (44-46 HRC) comenzaron a mostrar evidencia de fatiga térmica entre 5000 y 8000 inyecciones. En este punto el nivel de grietas superficiales por fatiga térmica era aceptable, aunque precisaba observación. Una vez que el molde trabajó unas 13.000 veces, era necesario soldar debido a que las grietas ya eran tan importantes, que hacían que las piezas de aluminio fueran inaceptables.

Luego, al alcanzar unas 18.000 - 20.000 inyecciones, debía colocarse insertos en los moldes. El costo de esto generalmente

se encuentra entre US\$3.500-4.000 por retrabajo del inserto, entre soldadura y colocación de insertos en los agujeros en el molde. Y, la vida útil del molde se acorta considerablemente. Una vez superadas las 25.000 inyecciones los moldes se encuentran llegando a su final.

Este cliente decidió que había llegado el momento de tomar un nuevo enfoque al seleccionar un acero para esta aplicación. El acero elegido fue in DH31-EX con una dureza dentro del rango 44-46 HRC. El acero DH31-EX cae en la categoría Grado "C" en la cartilla de selección de NADCA. Este material es conocido por su mejor resistencia a la aparición de grietas por fatiga térmica, así como también por su alta tenacidad especialmente en las secciones transversales más grandes.

Se preparó una prueba con 3 cavidades y corazones (Cav N°16, N° 17, N° 18). Sintieron que esto les sería un buen indicativo de la vida útil del molde. El primer molde (Cav N° 17) se puso en producción en Febrero de 2016. Los resultados iniciales mostraron la aparición inicial de grietas por

fatiga térmica al alcanzar unas 5.000 inyecciones lo que era muy similar a los moldes en H-13. Sin embargo, DH31-EX posee una matriz mucho más fina que el H-13. Una vez que empezaron a aparecer grietas por fatiga térmica, el material se estabiliza y las grietas quedan en ese primer nivel sin empeorar. Durante el pasado año y medio han tenido que realizar una soldadura en una muy pequeña área - no fue necesario hacer ningún otro retrabajo ni colocar insertos de ningún tipo en los agujeros. Desde Octubre de 2017 los 3 moldes originales han producido las piezas siguientes:

Cav. N° 16	67.522 inyecciones
Cav. N° 17	81.285 inyecciones
Cav. N° 18	39.015 inyecciones

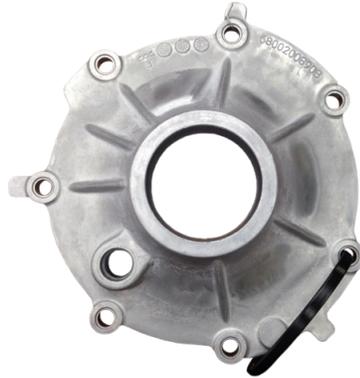
El segundo era mirar el costo de ciclo de vida del herramental para tener un costo más competitivo en una cotización para muchas piezas. Una revisión a las oportunidades de negocios perdidas mostró que uno de los factores que más incidían en los negocios que finalmente no obtenían eran los altos costos del herramental. Una de las primeras piezas con la que se buscó combatir estos inconvenientes fue una tapa de caja automotriz. El molde original lograba unos 10.000-15.000 inyecciones antes

de tener que ser retrabajado. Este retrabajo aumentaba el costo global del herramental a la vez que acortaba la vida útil del molde.

El cliente se interesó en probar cómo afectaba un acero diferente a el molde de esta pieza en particular. El acero elegido para esta aplicación fue DH31-EX (46-48 HRC). Al día de la fecha el molde de DH31-EX trabajó unas 50.000-60.000 veces sin requerir retrabajo. Este cliente vivió una situación similar que nuestro cliente del Caso de estudio 1. Las señales de fatiga térmica aparecieron tímidamente relativamente temprano en la vida del molde. Esto fue similar al comportamiento de otros materiales H-13 utilizados en producción. Sin embargo, pareció detenerse sin que ocurriera mayor degradación. Esto ahorró una buena cantidad de dinero en retrabajos e incluso al no necesitar fabricar más moldes para esta misma aplicación.
